## **СВЛАЧИЩНИ ПРОЦЕСИ В РАЙОНА НА КРАНЕВО И АЛБЕНА**

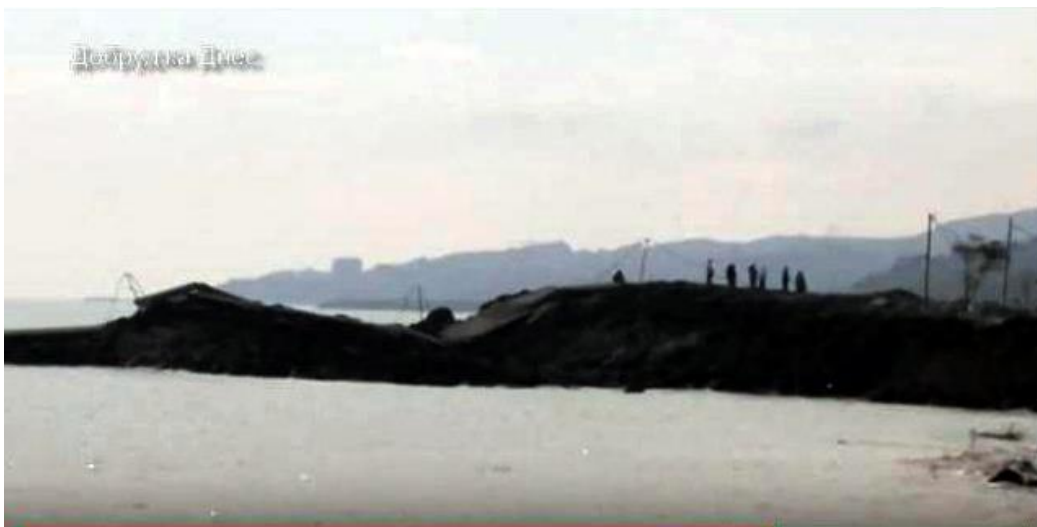
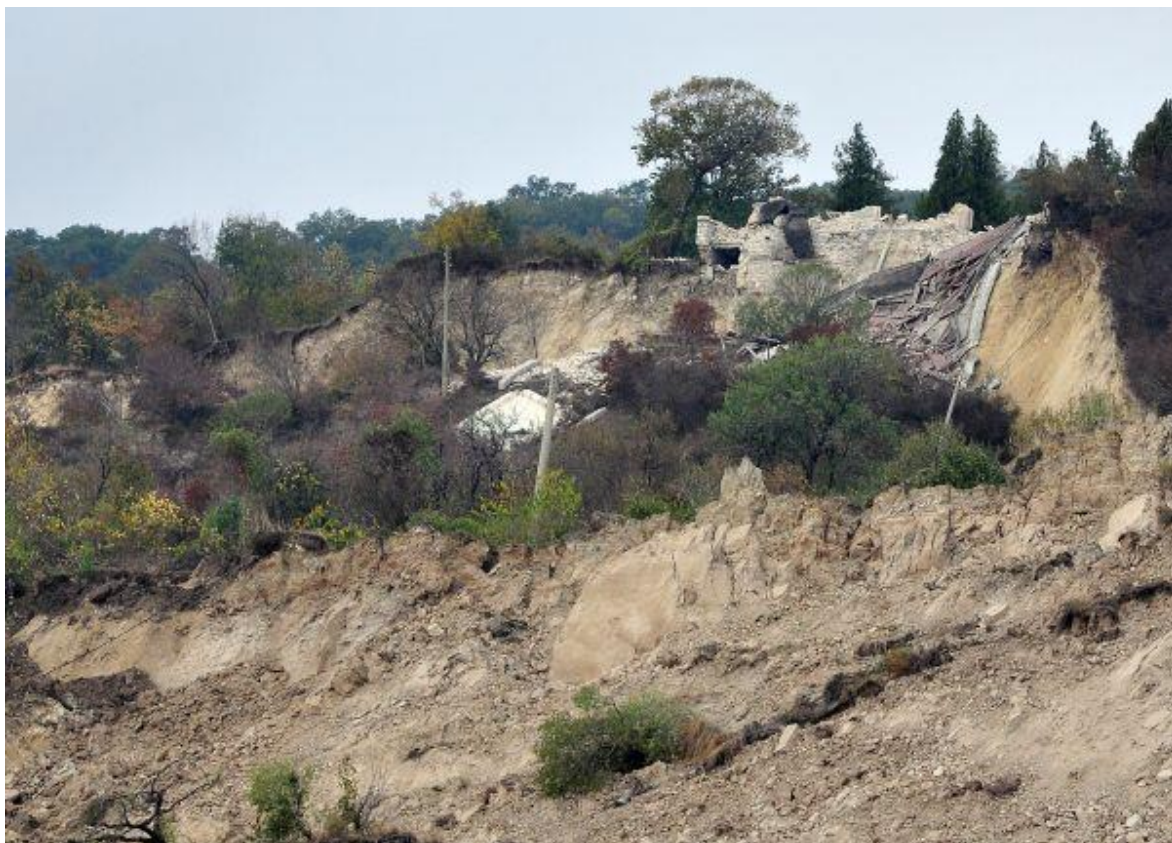
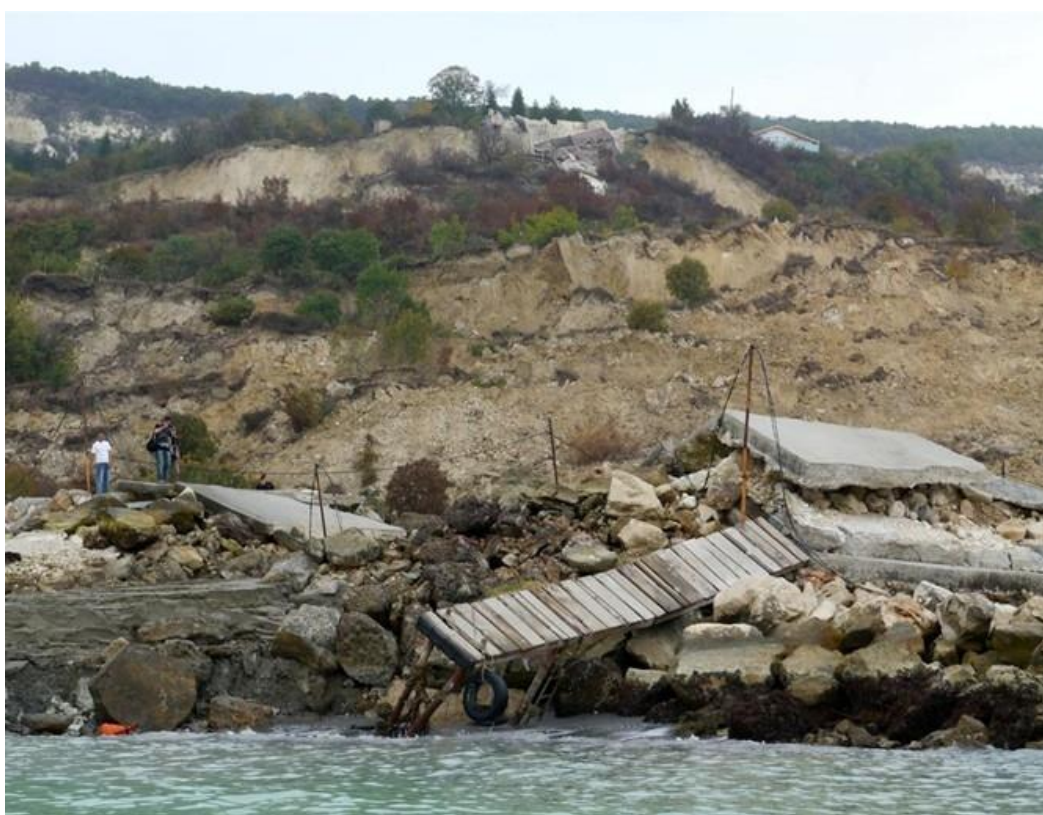
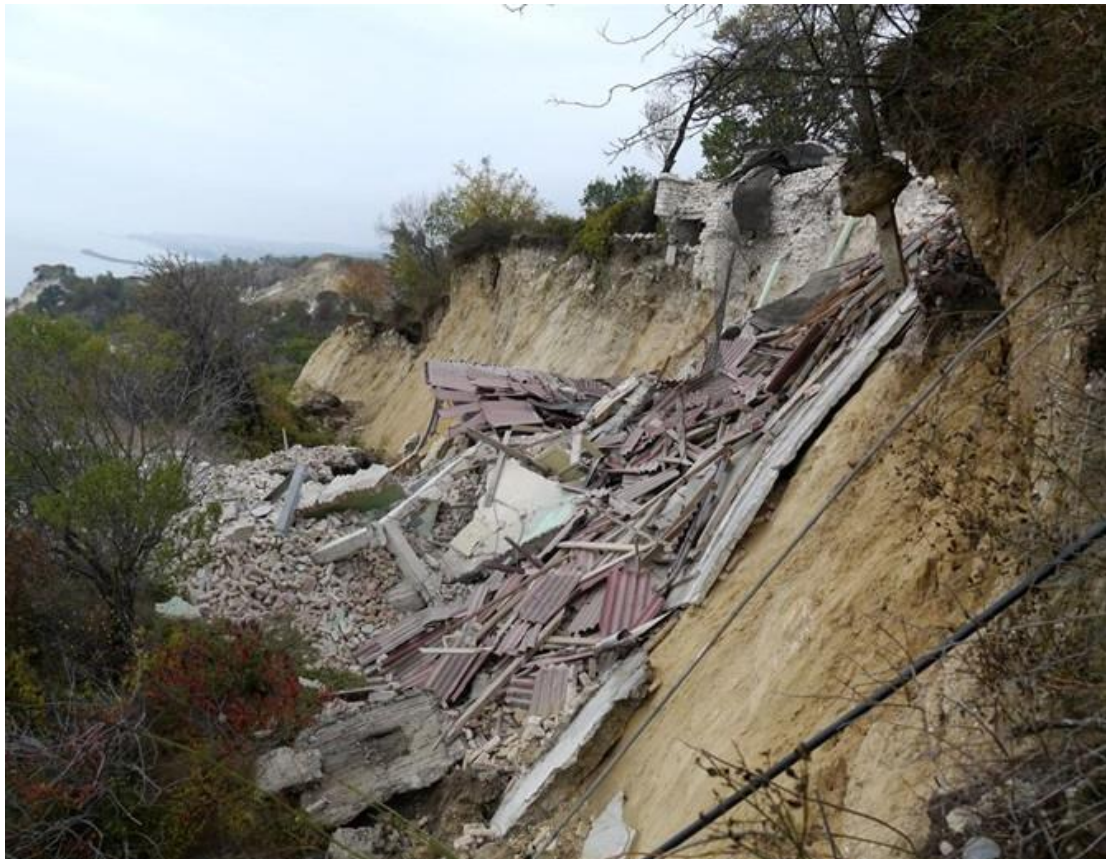
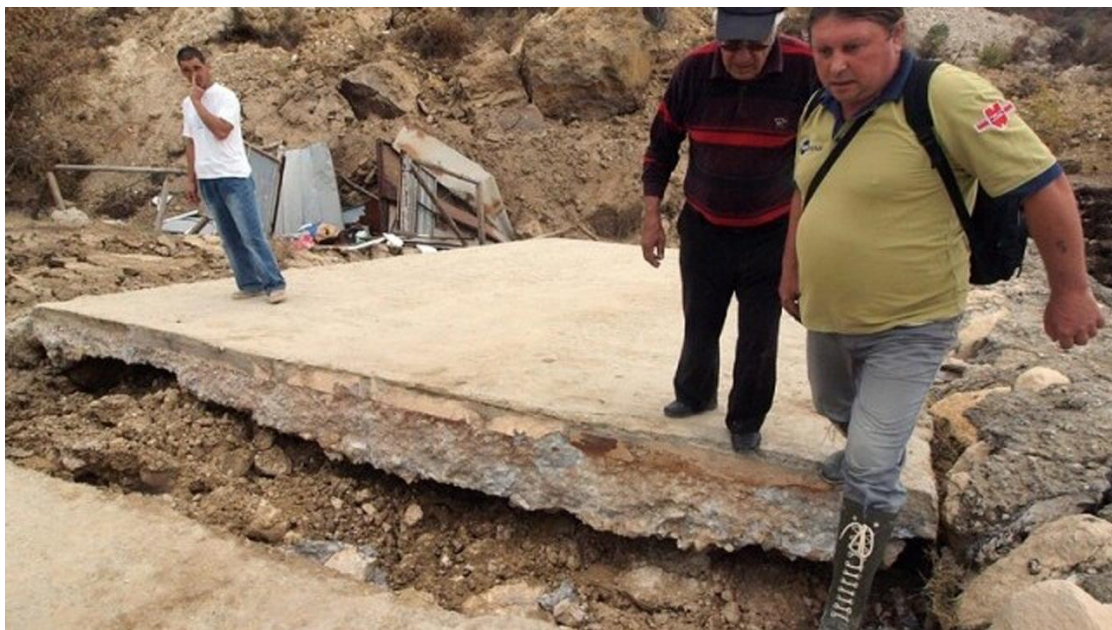
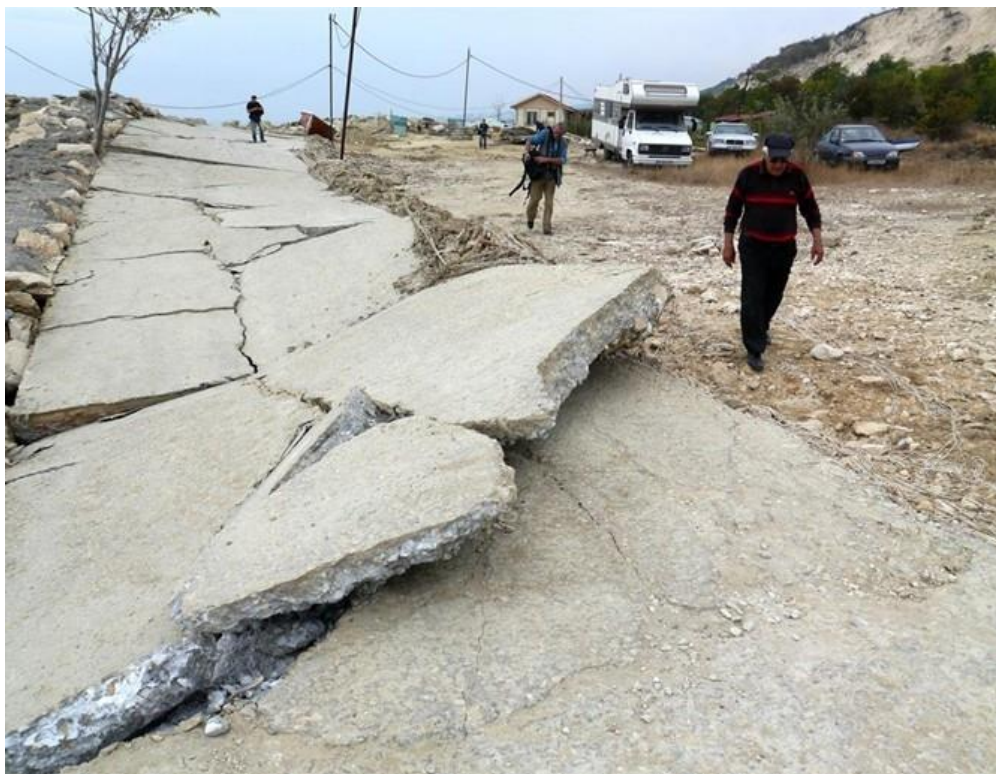
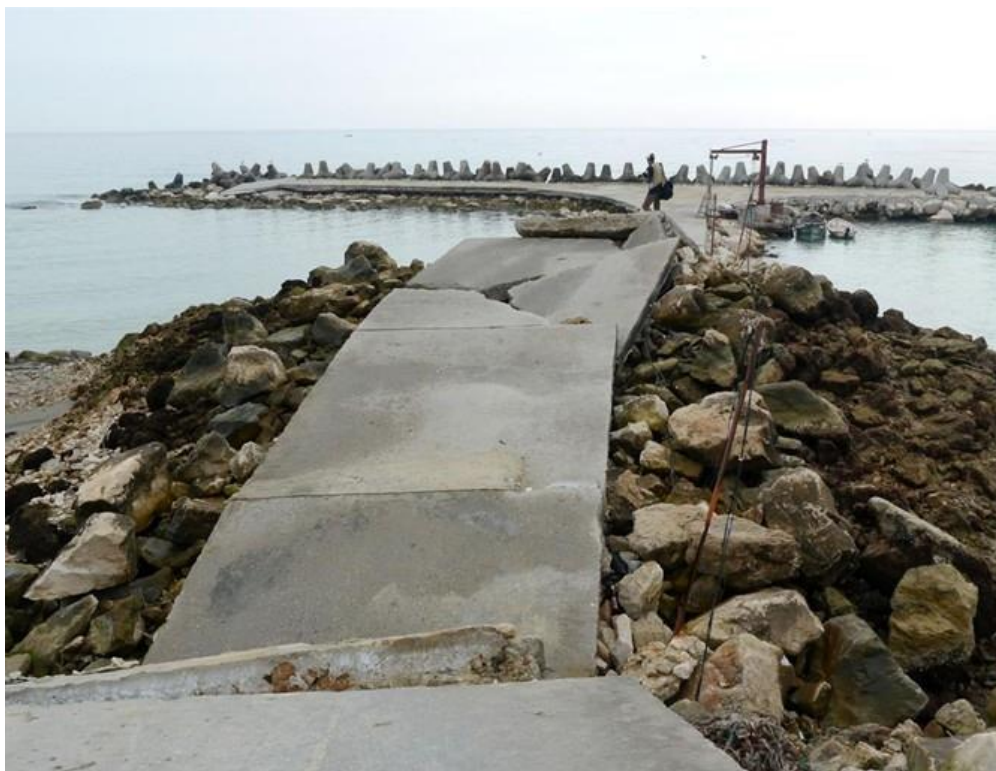
Районът на Варна, Каварна и Албена се характеризира с множество активни свлачища, с разрушена инфраструктура и засегнати имоти. Някои от пътищата са напълно неизползваеми (затворени), а други с нарушена пропускателна способност и заплашени от затваряне. Много от имотите на гражданите са напълно разрушени и неизползваеми. Активирало се свлачище доведе до затваряне на пътя Варна – КК „Златни пясъци”. Комуникацията с курортния комплекс силно се усложни след активиране на стари и възникване на ново свлачище по пътя „Златни пясъци” – Кранево. На 13 и 14 октомври 2012 г. се активира свлачище между спирките „Фара” и „Обзор” – вилна зона с. Кранево. То се реализира между две други стари свлачища край спирките „Панорама” и „Кипарис”. Свлечените земни маси разрушиха буната от бреговата защита, стария фар, вили и частни имоти, част от незаконно рибарско селище и крайбрежен път. Свлачището се е реализирало с голяма скорост, кинетична енергия и разрушителна способност. Събитието възниква през нощта и не взема човешки жертви. На фиг. 1 – фиг. 7 са представени последствията от свлачищния процес през 13 и 14 октомври 2012 г.
